## АКТ ОБСЛЕДОВАНИЯ ДОРОГ СНТ «РОСА»

№ 5 от 19.05.2026 г.

Цель обследования: определение технического состояния дорог общего пользования для планирования ремонтных работ в 2026–2027 гг.

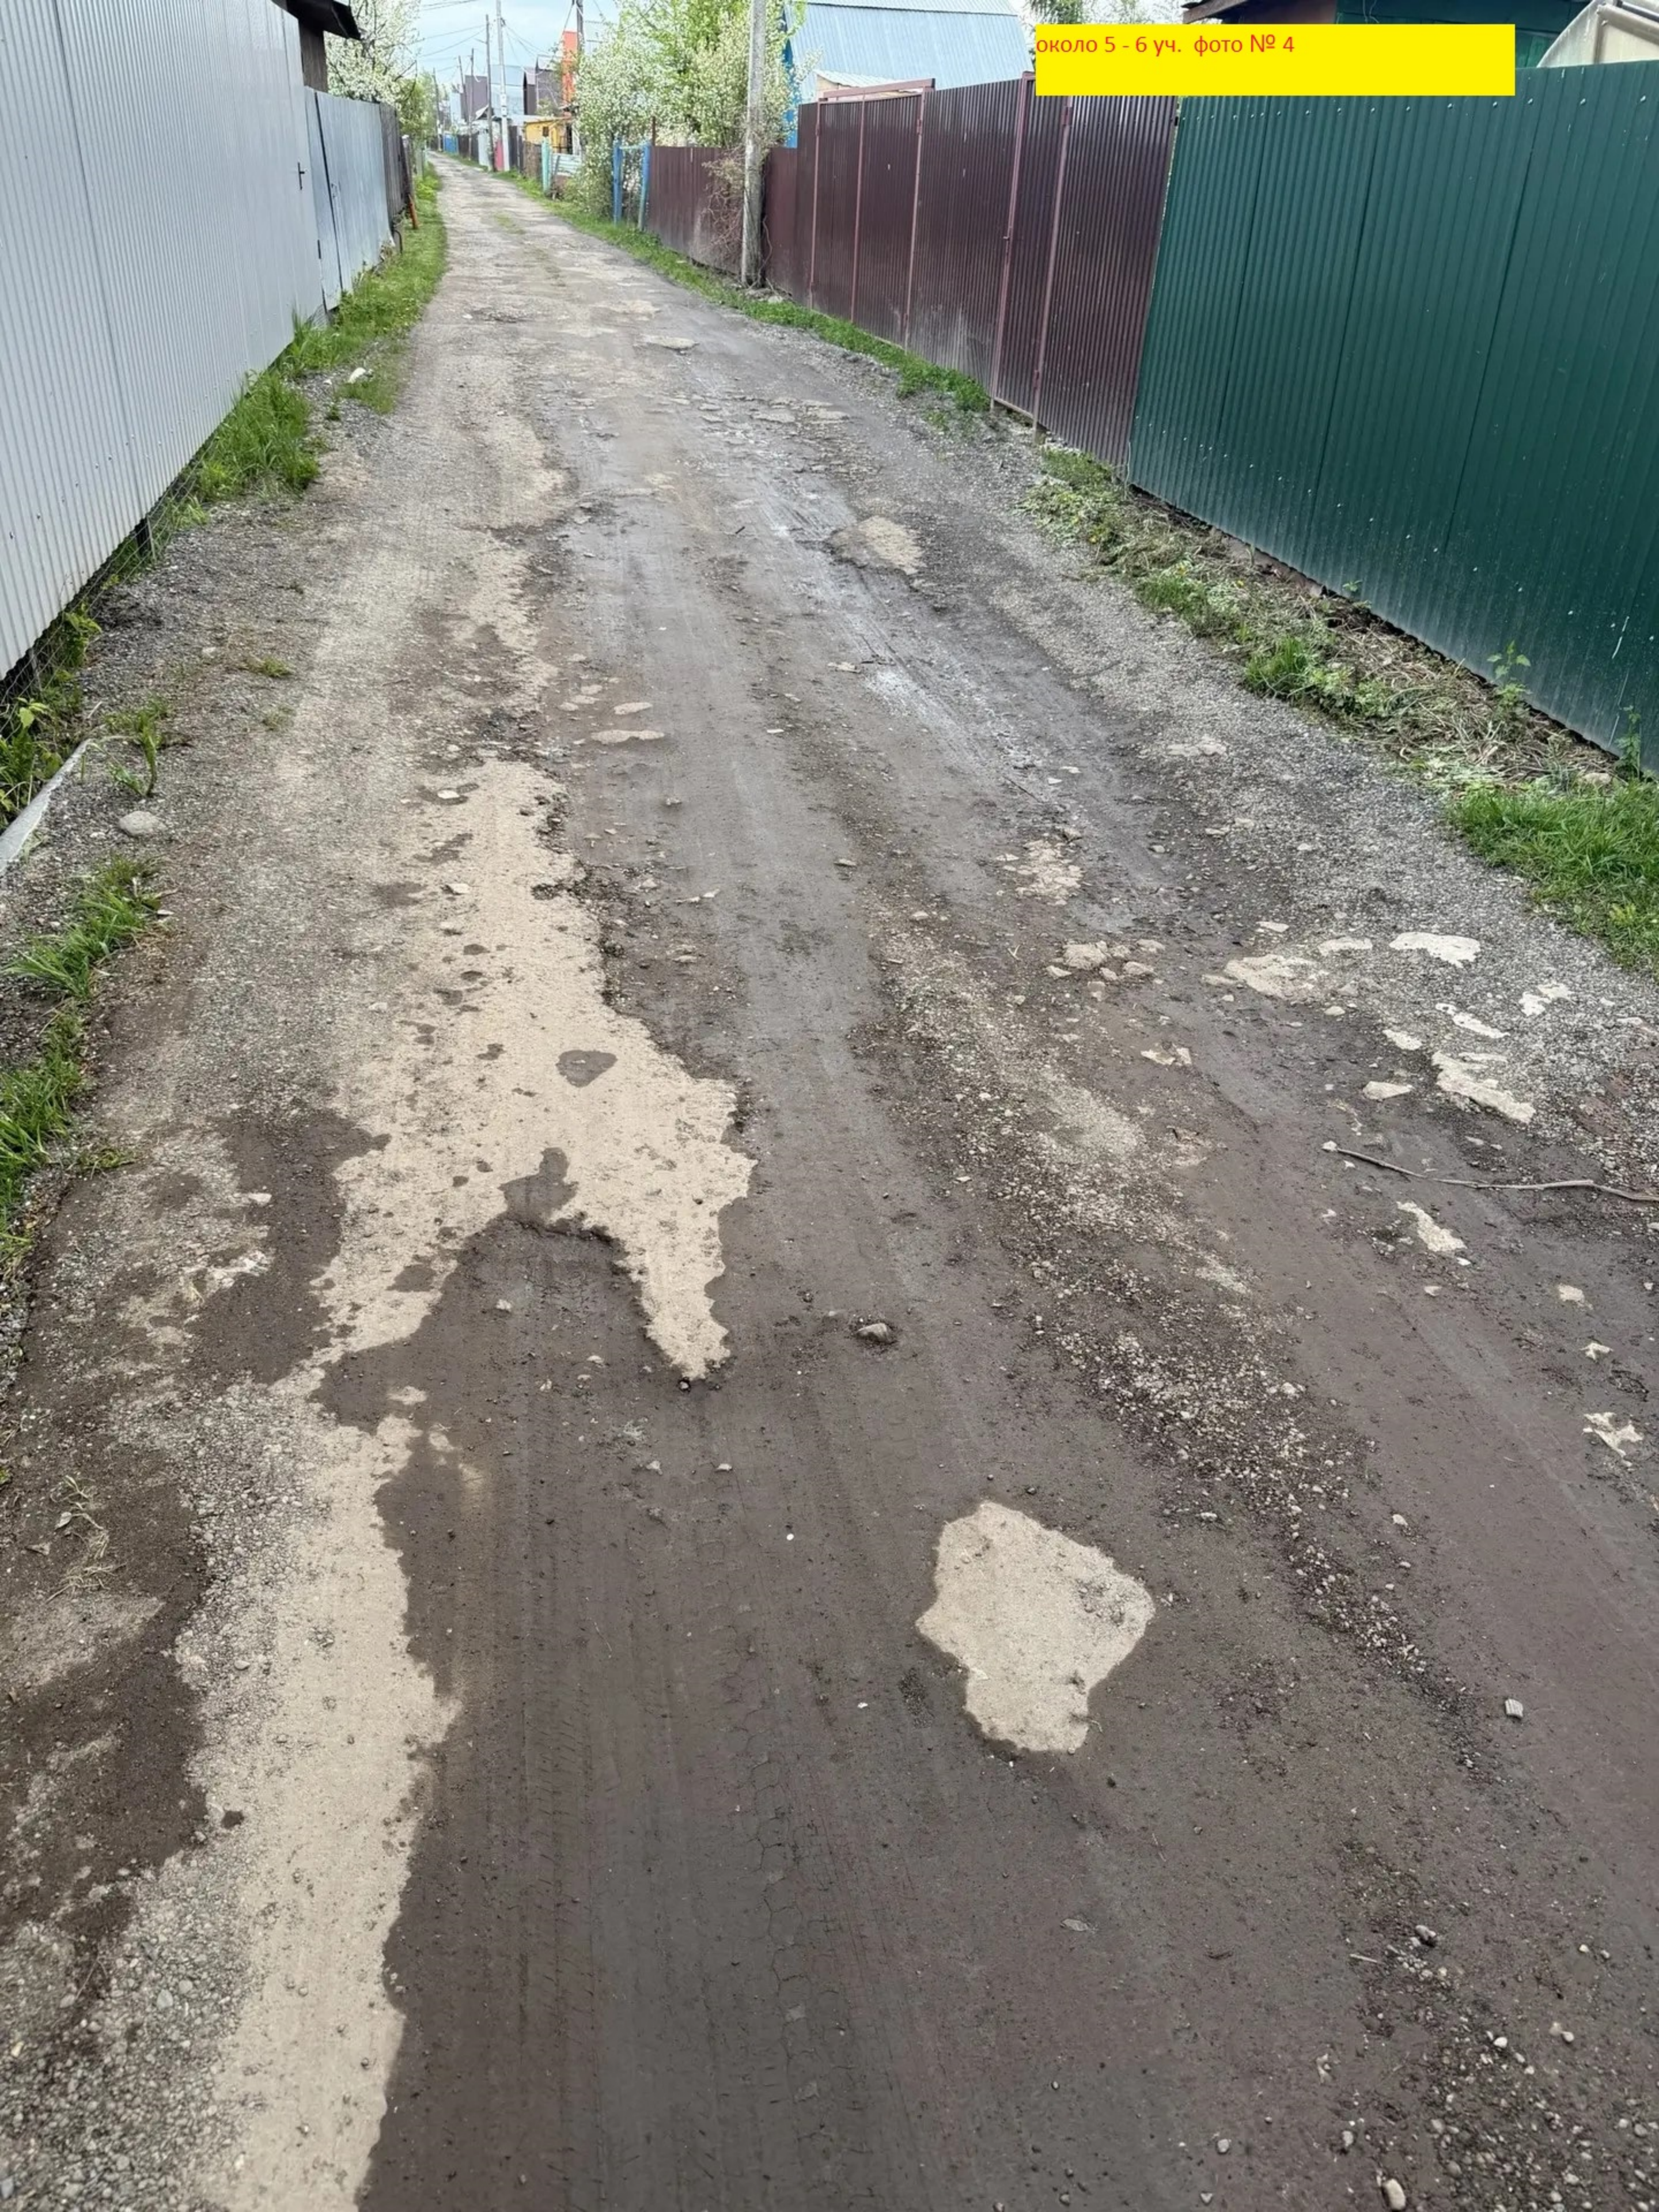
около 18 – 19 уч. фото № 5

**около 18 – 19 уч.** - яма, глубина 9 см, длина 6 м, ширина 2,5 м (фото № 5)

**Требуется выравнивание путем ямочного ремонта- засыпка асфальтной крошкой, местами более крупной фракции, другой засыпкой.**

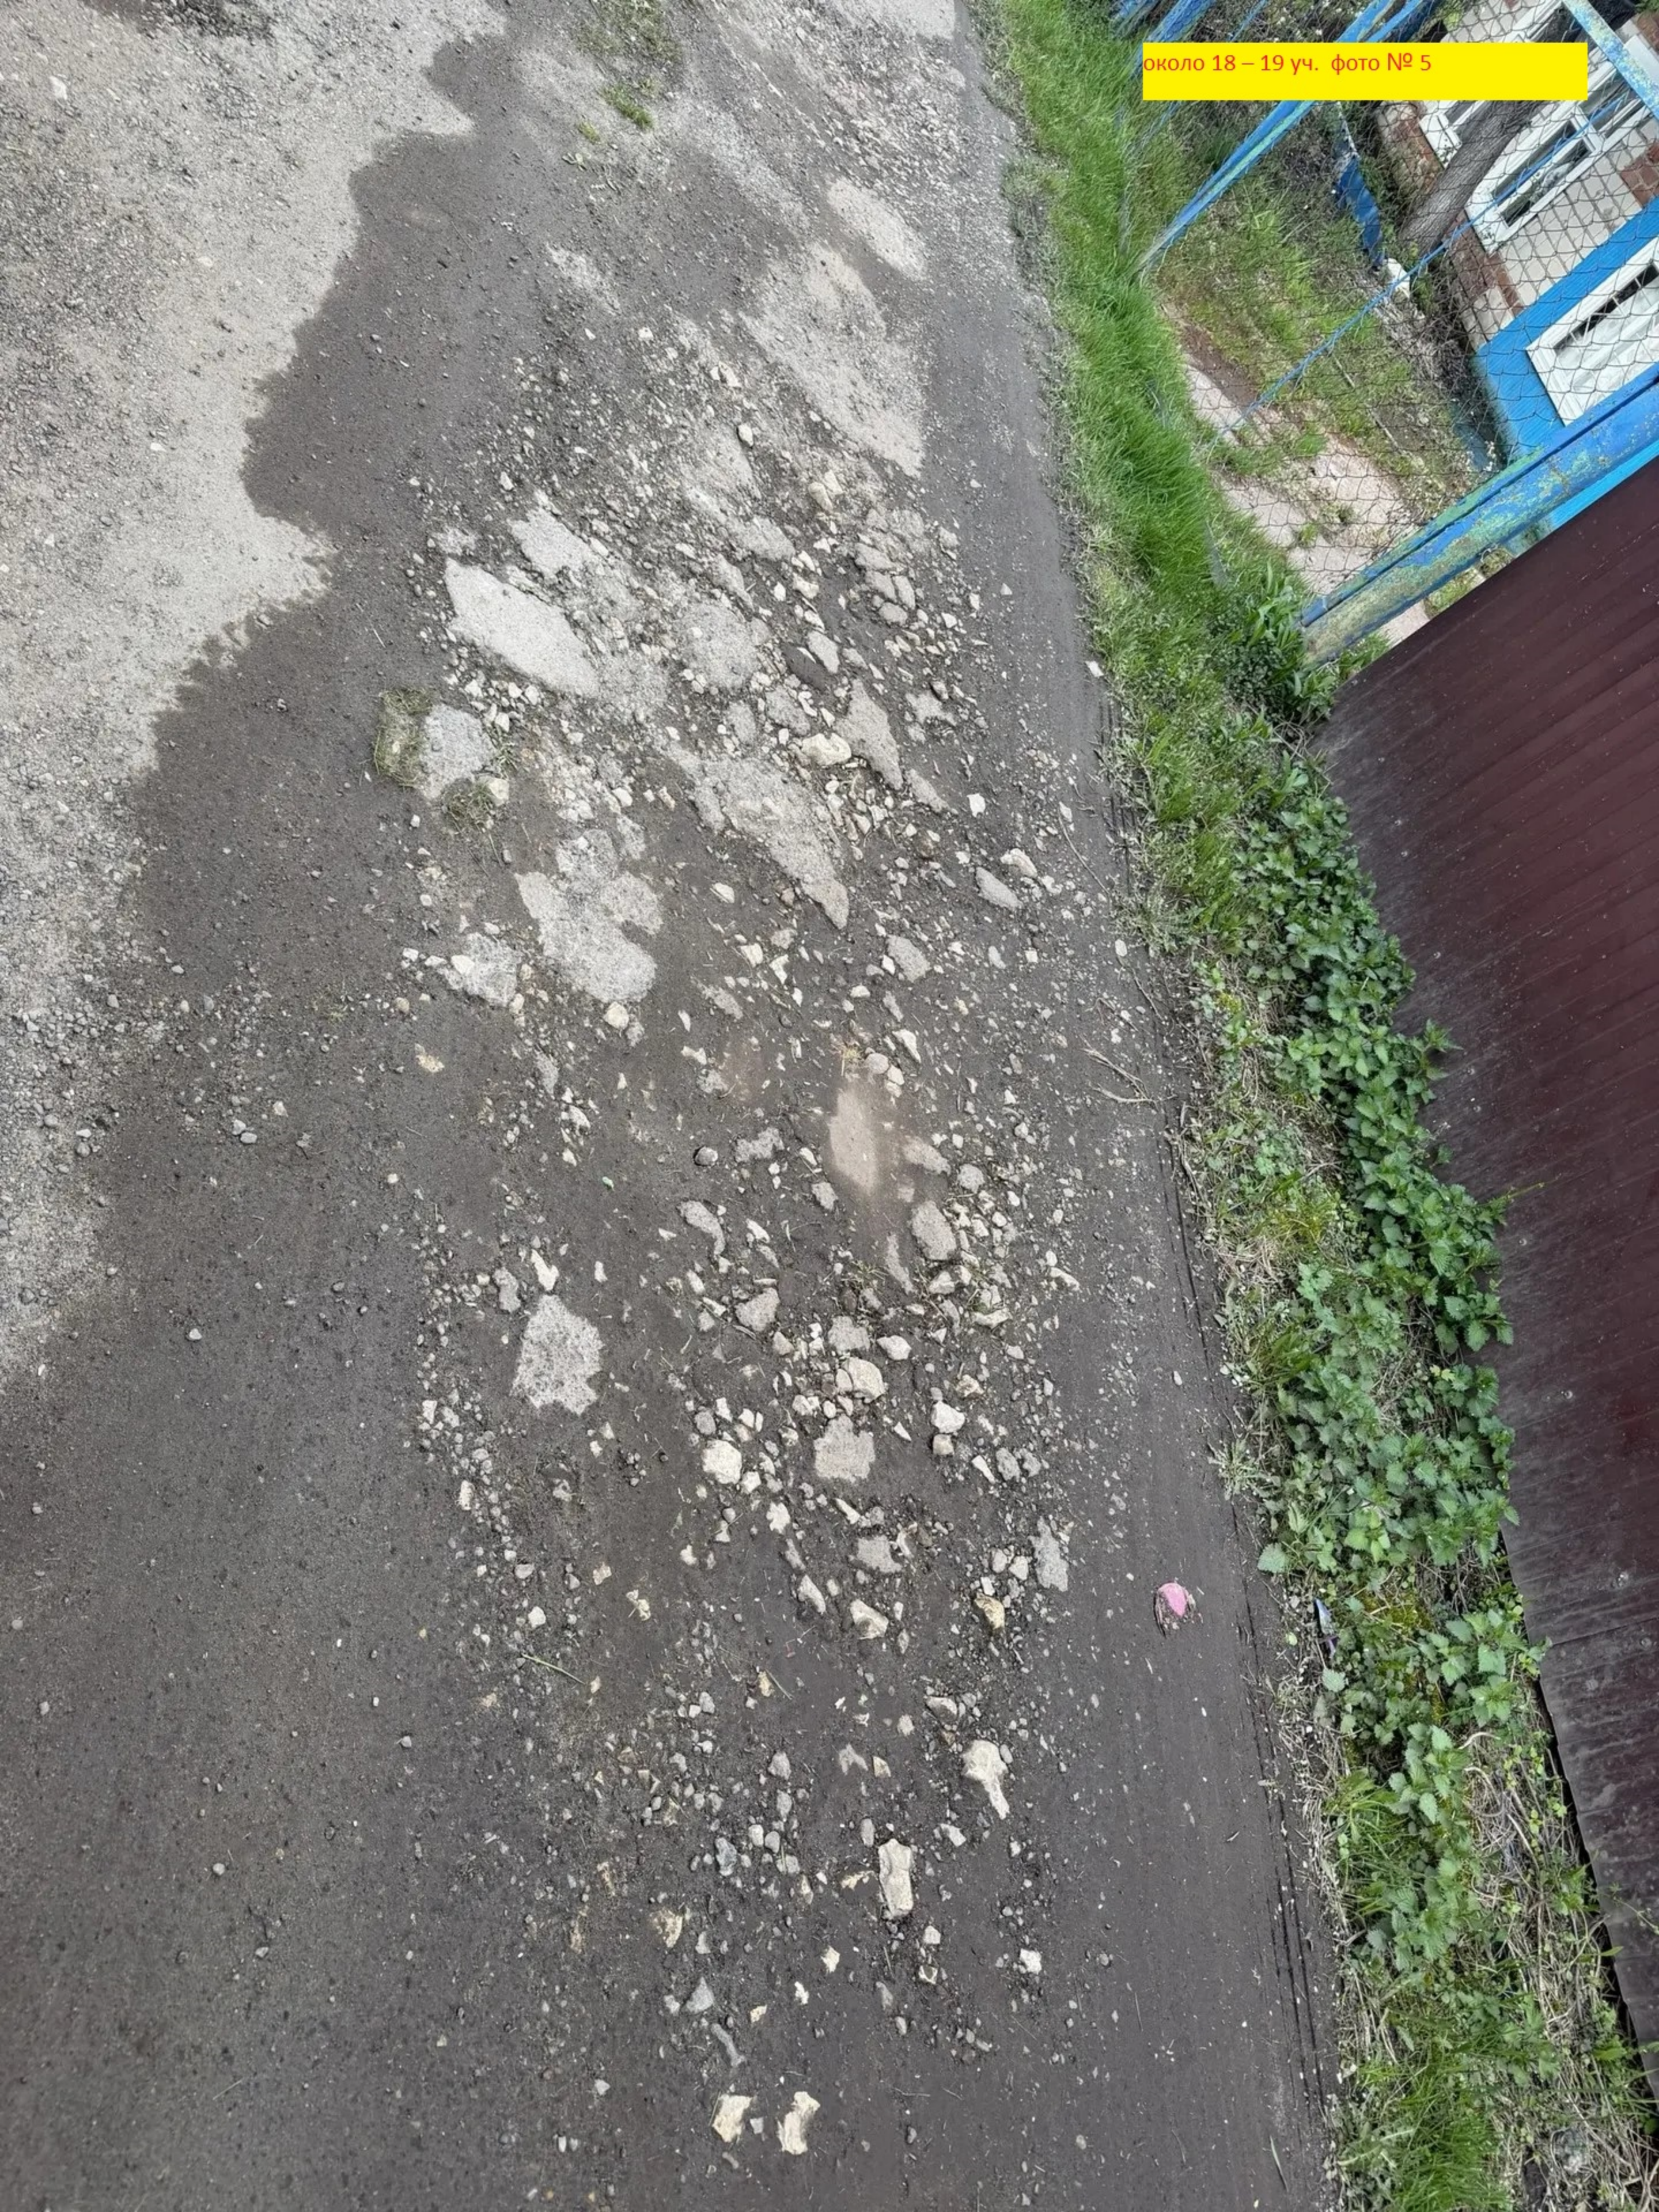
около 19 - 20 уч. и 9 уч. фото № 7

**около 19 - 20 уч. и 9 уч.** – яма, глубина 7 см., ширина 2,5 м, длина 9 м (фото № 7)

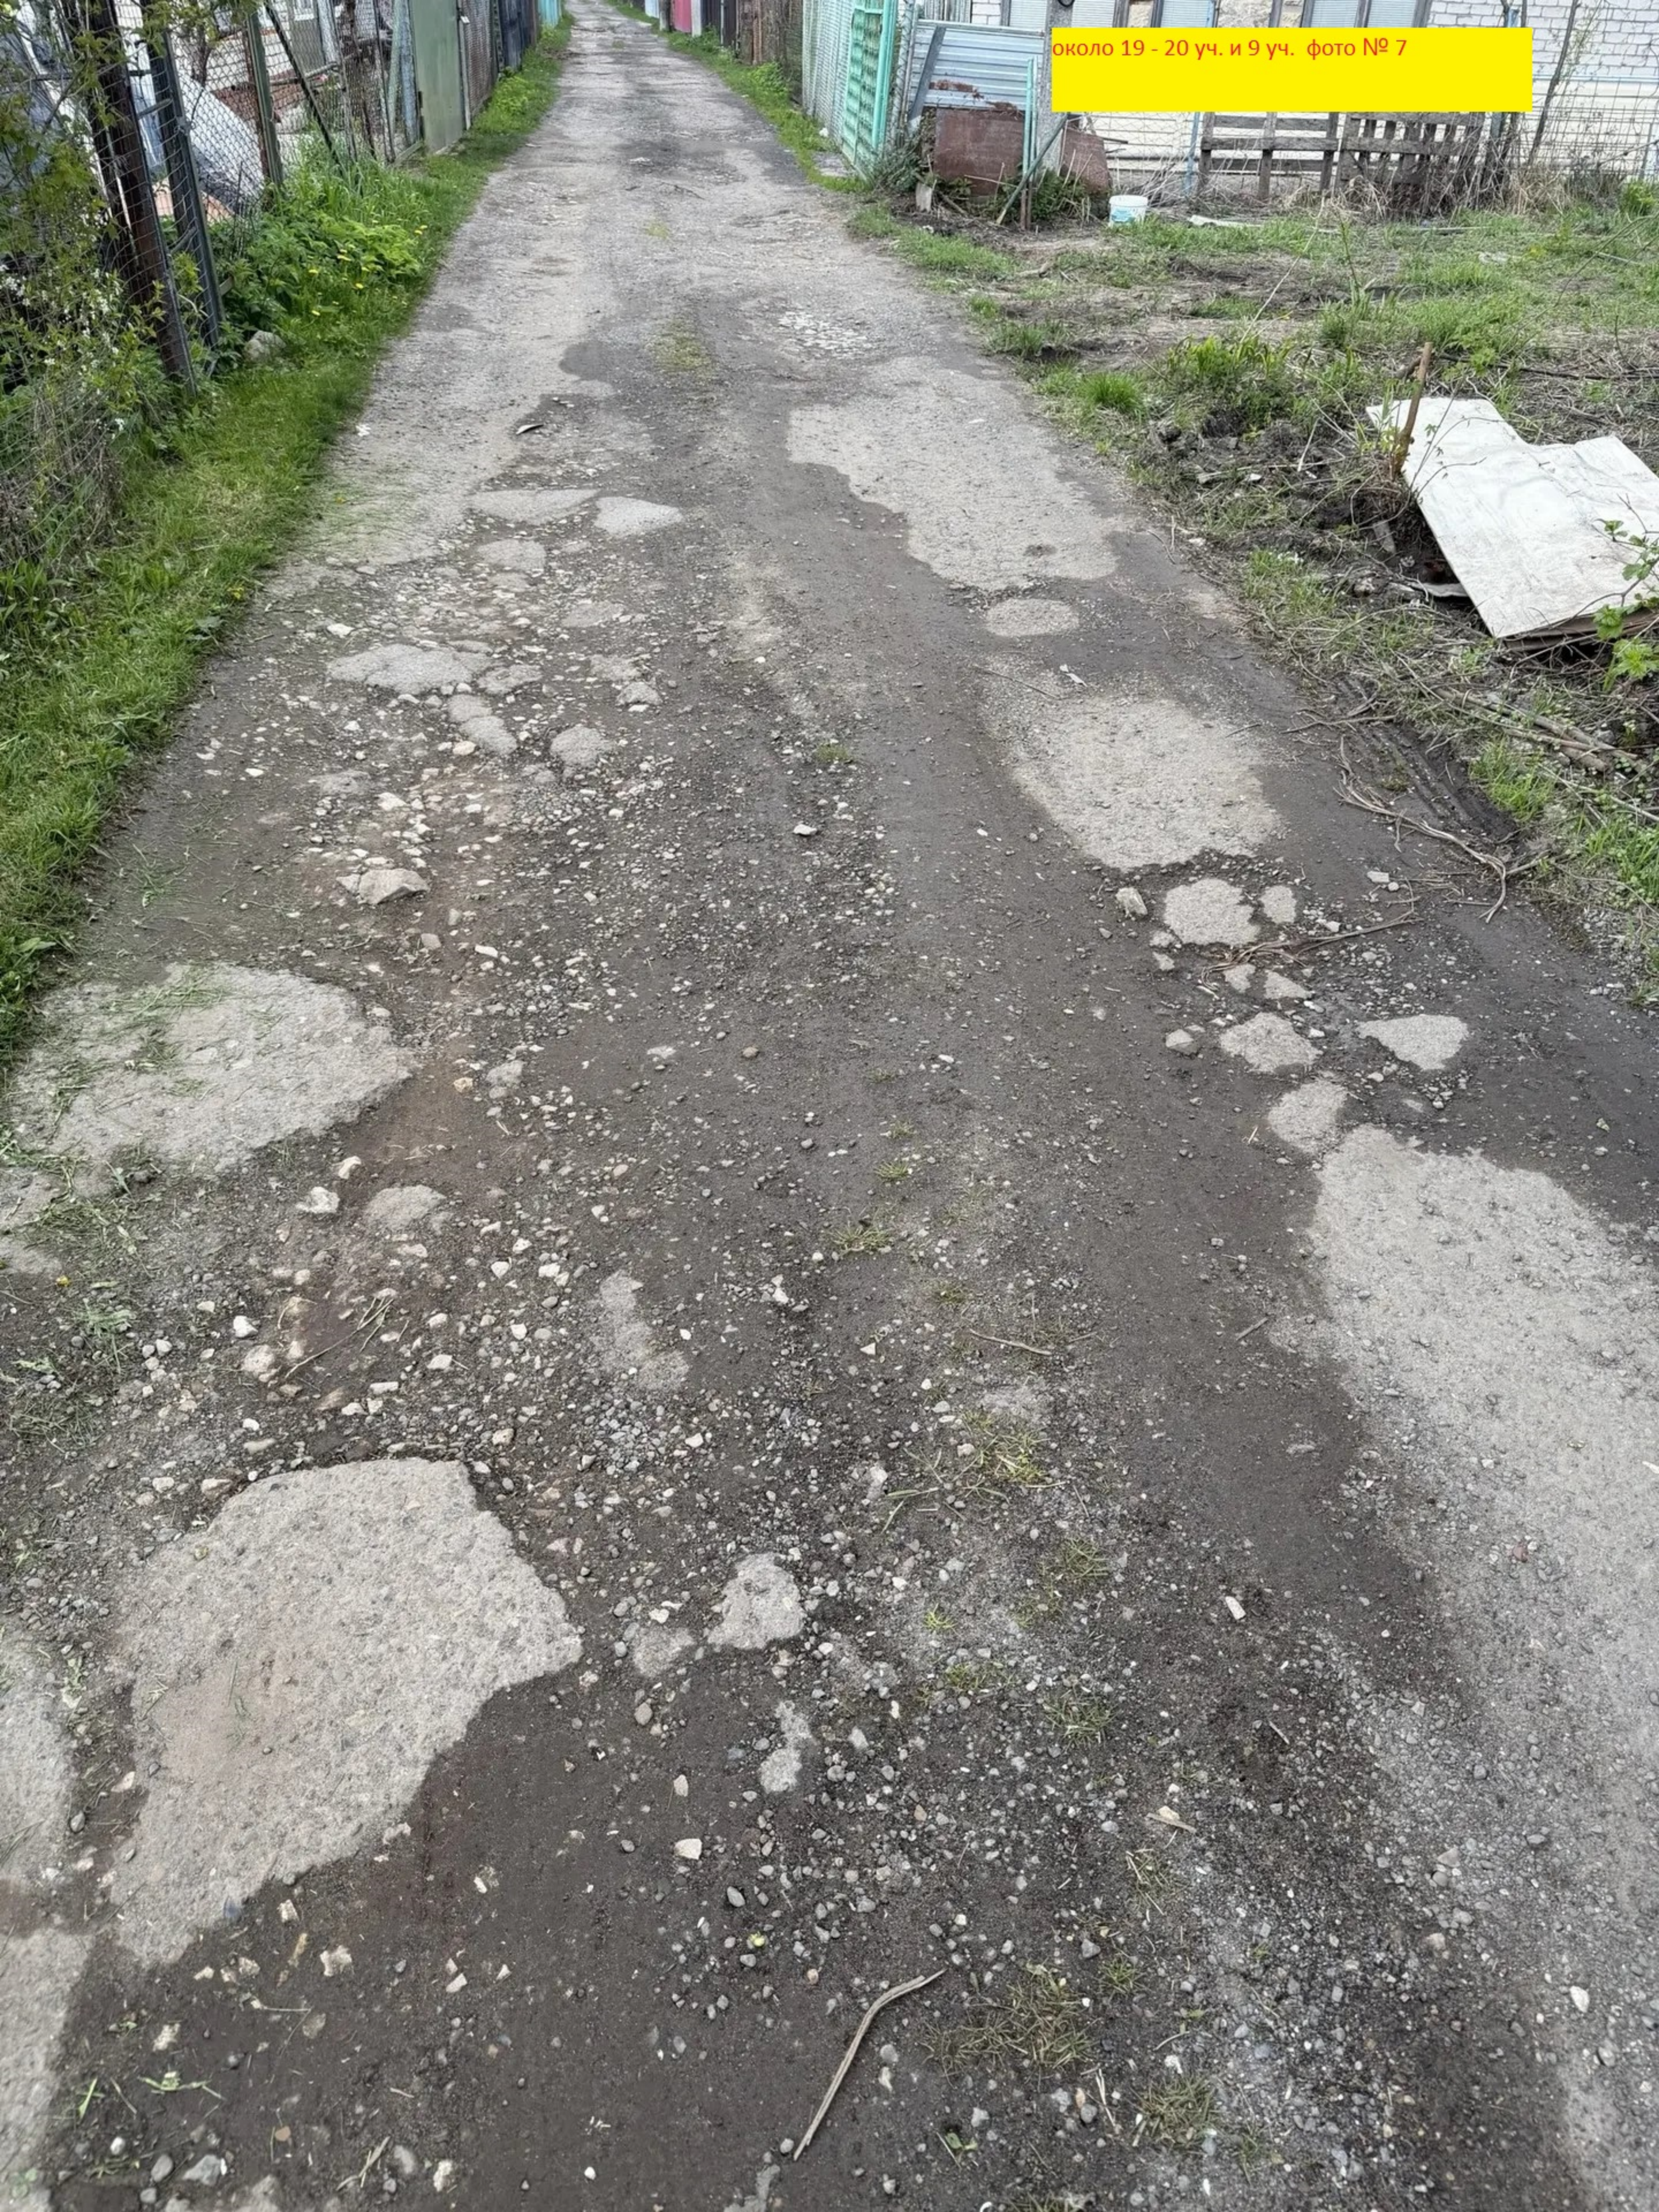
около 22 и 234 уч. фото № 9

**около 22 и 234 уч.** – яма, глубина 7 см, длина 1,5 м, ширина 2,5 м, (9 фото)
