## АКТ ОБСЛЕДОВАНИЯ ДОРОГ СНТ «РОСА»

№ 2 от 12.05.2026 г.

Цель обследования: определение технического состояния дорог общего пользования для планирования ремонтных работ в 2026–2027 гг.

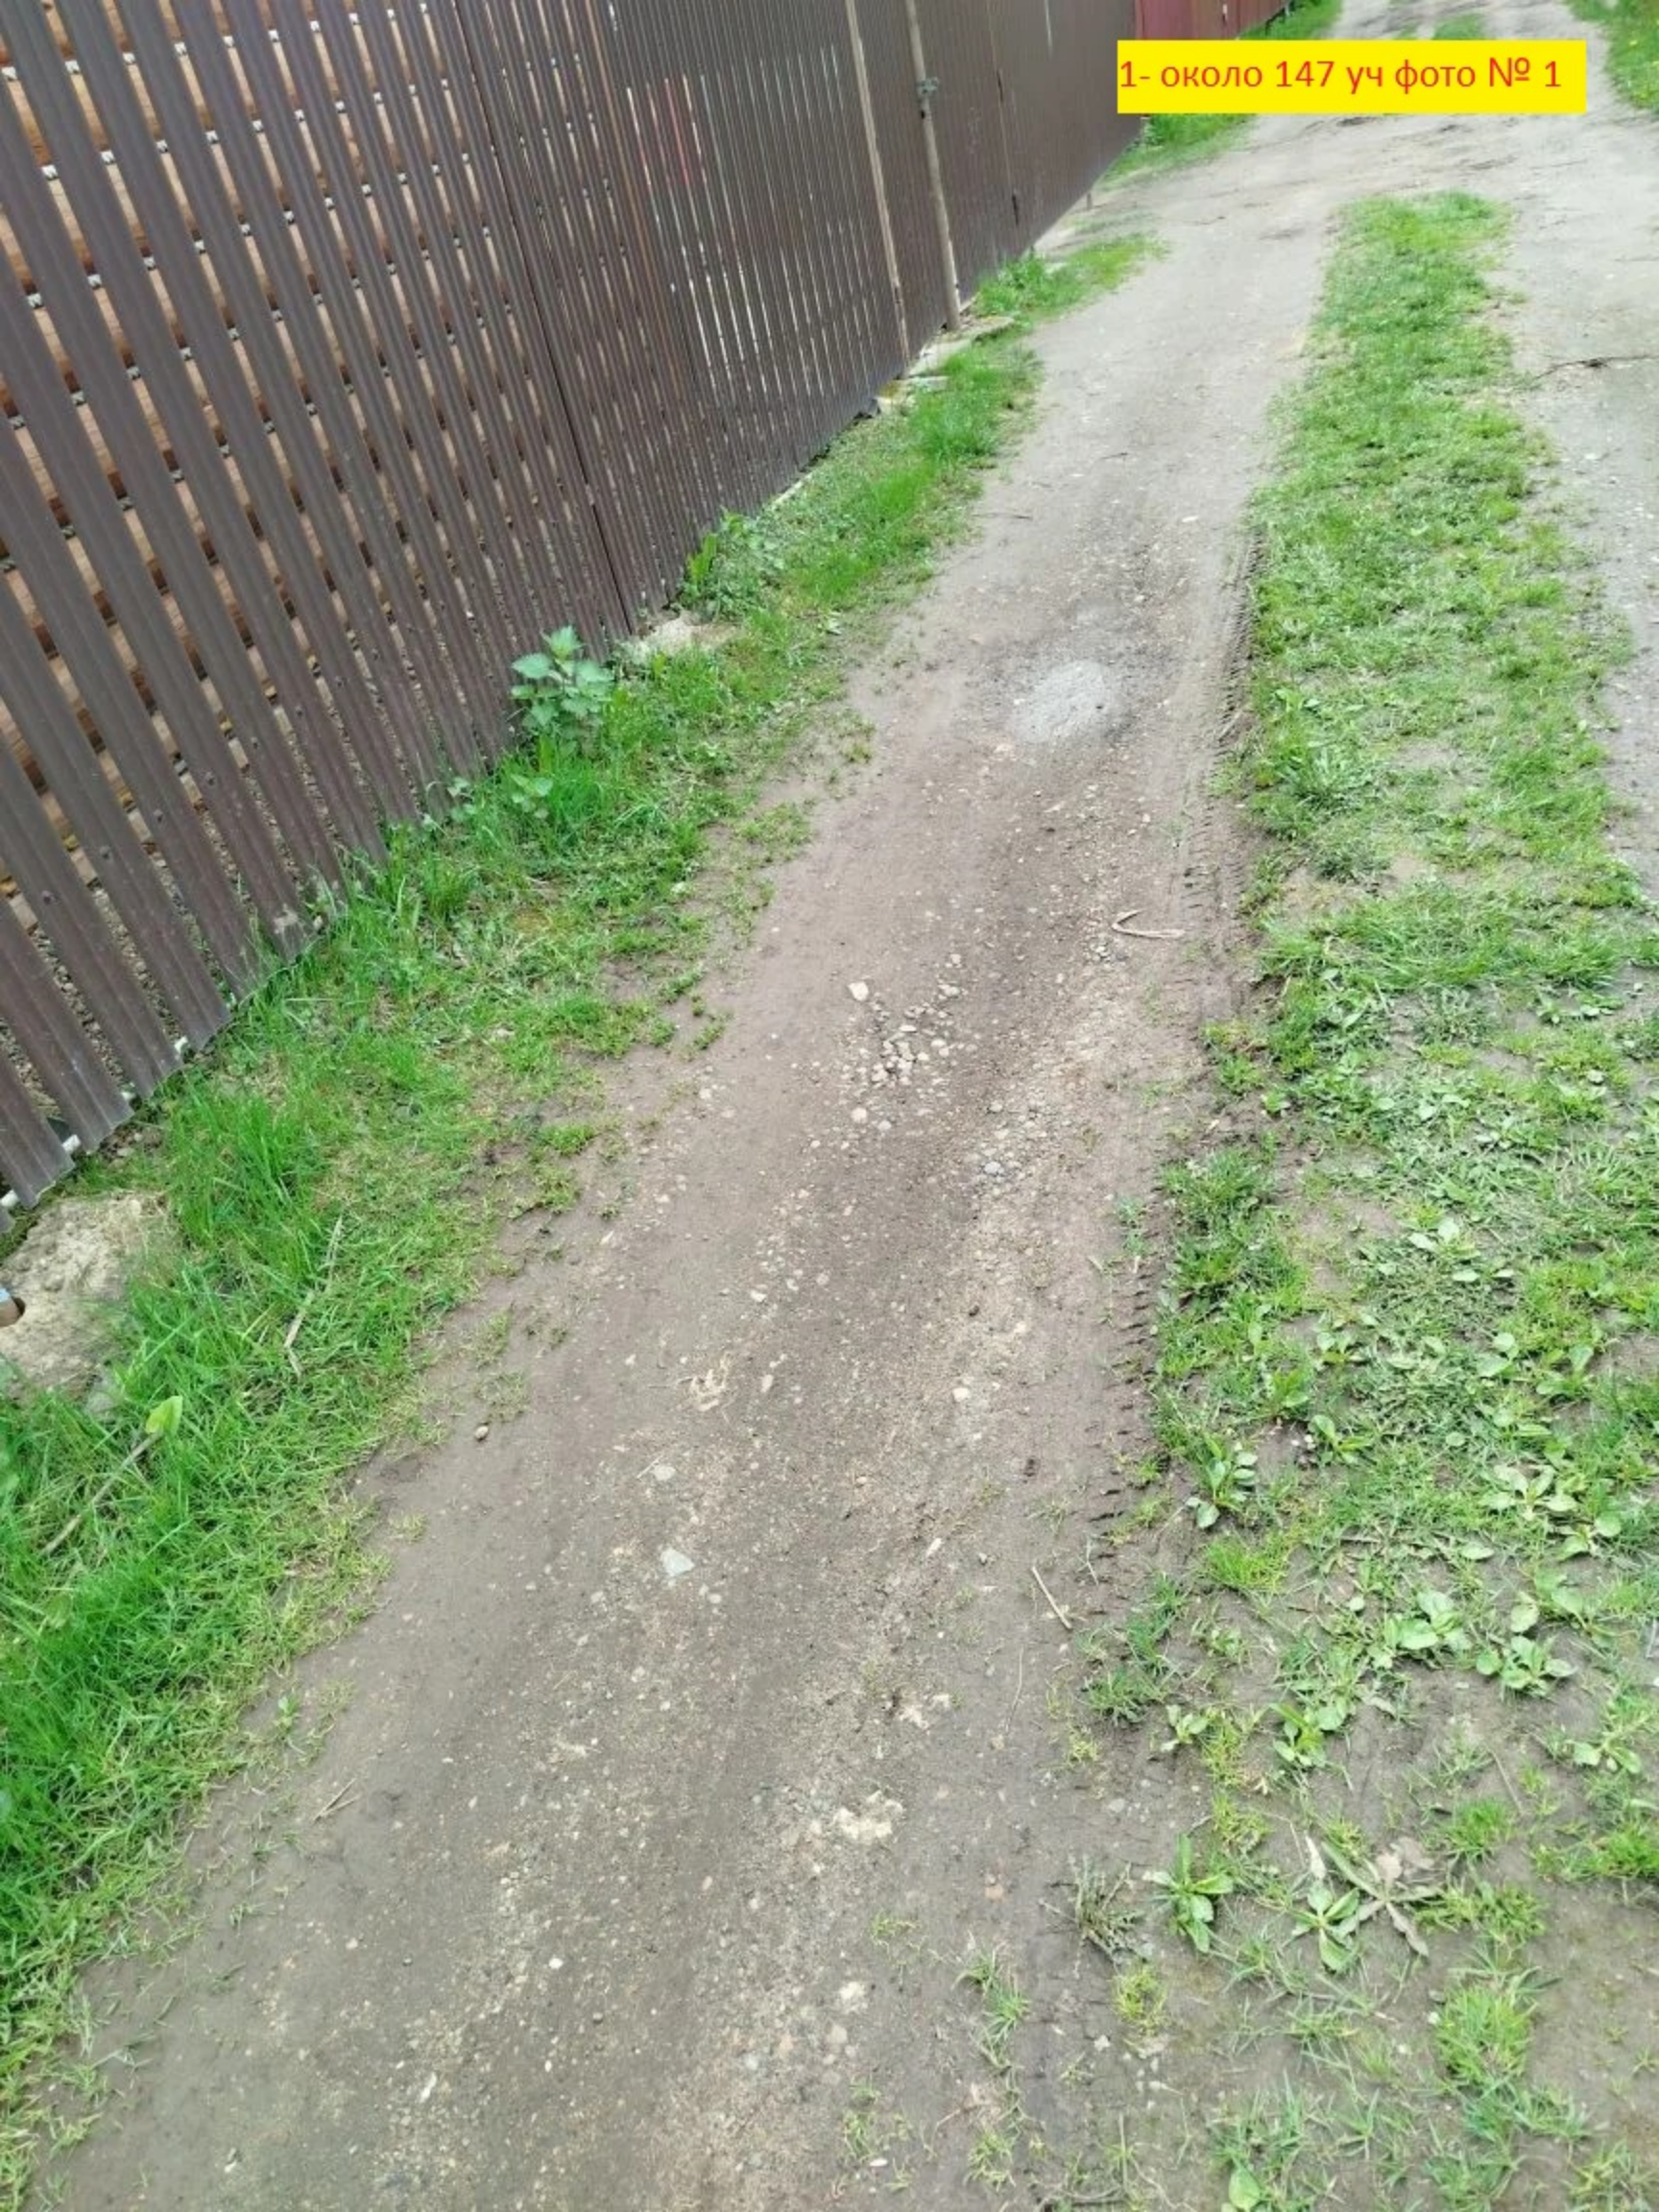
1- около 147 уч фото № 1

**около 147 уч.** – небольшое углубление, глубина 2 см, ширина 70 см, длина 2,5 м (фото № 1)

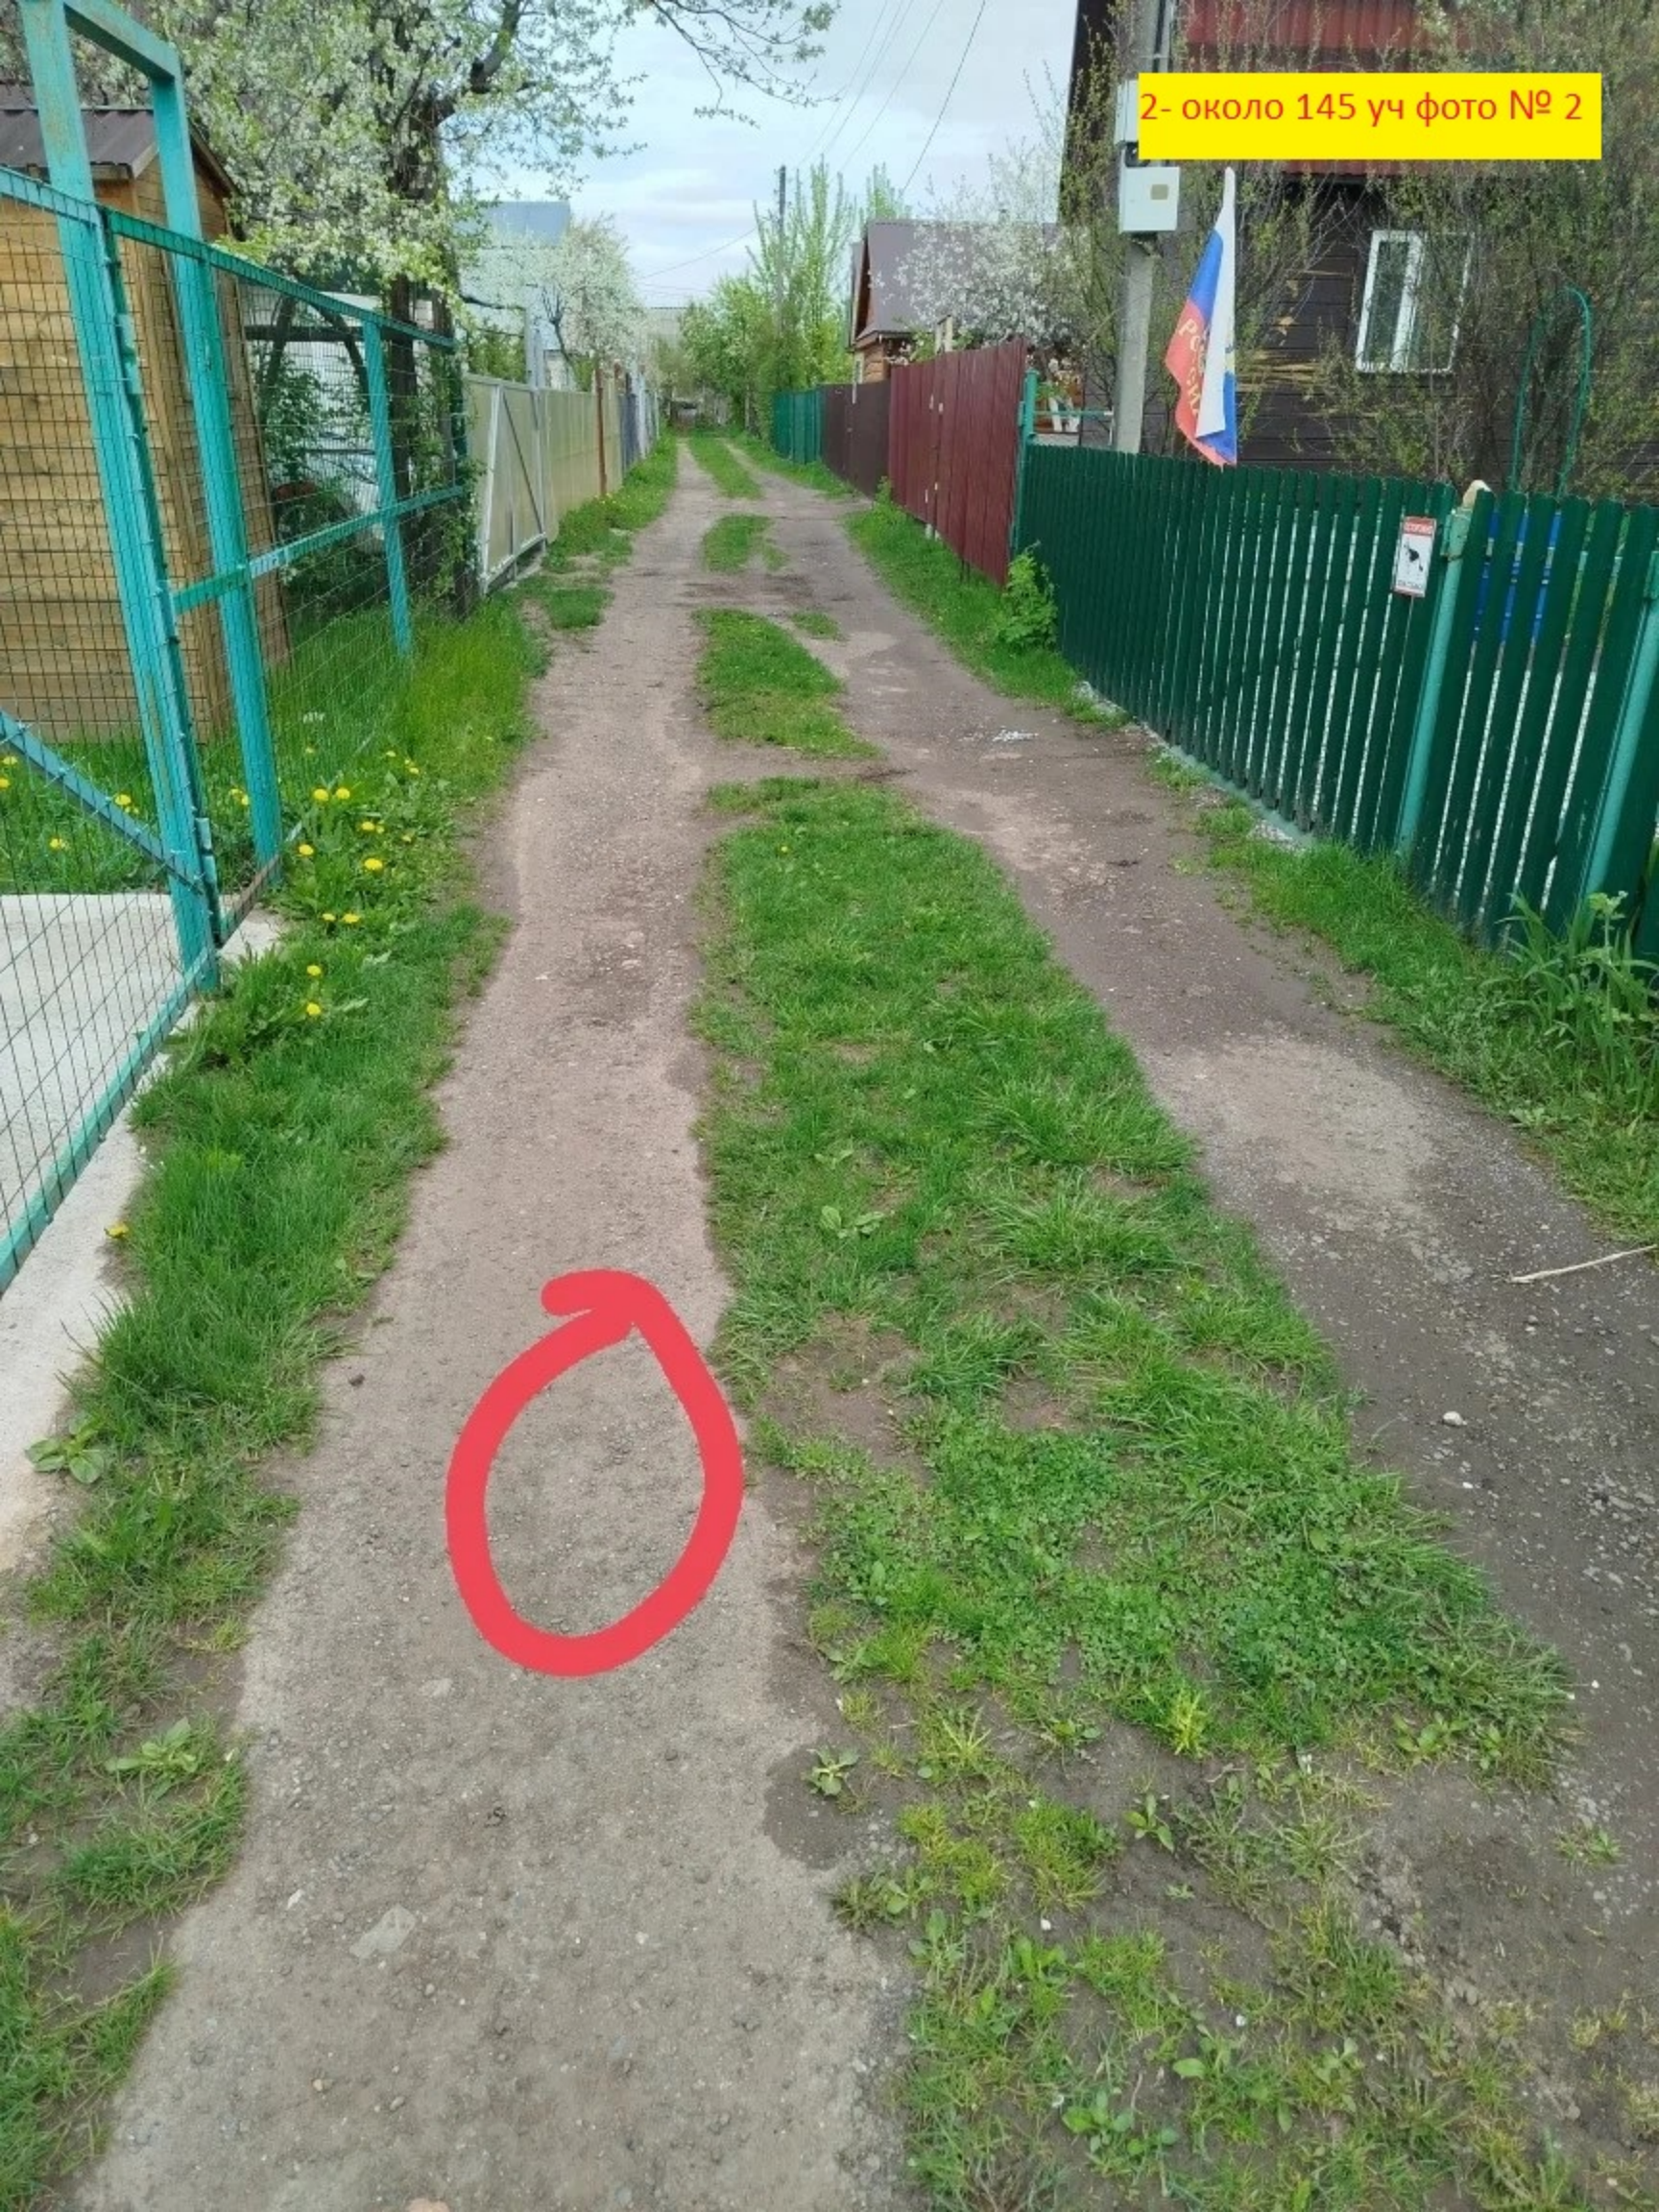
2- около 145 уч фото № 2

**около 145 уч.** – 2 небольшие ямы, глубина 2 см, ширина 30 см. длина 30 см (фото № 2)

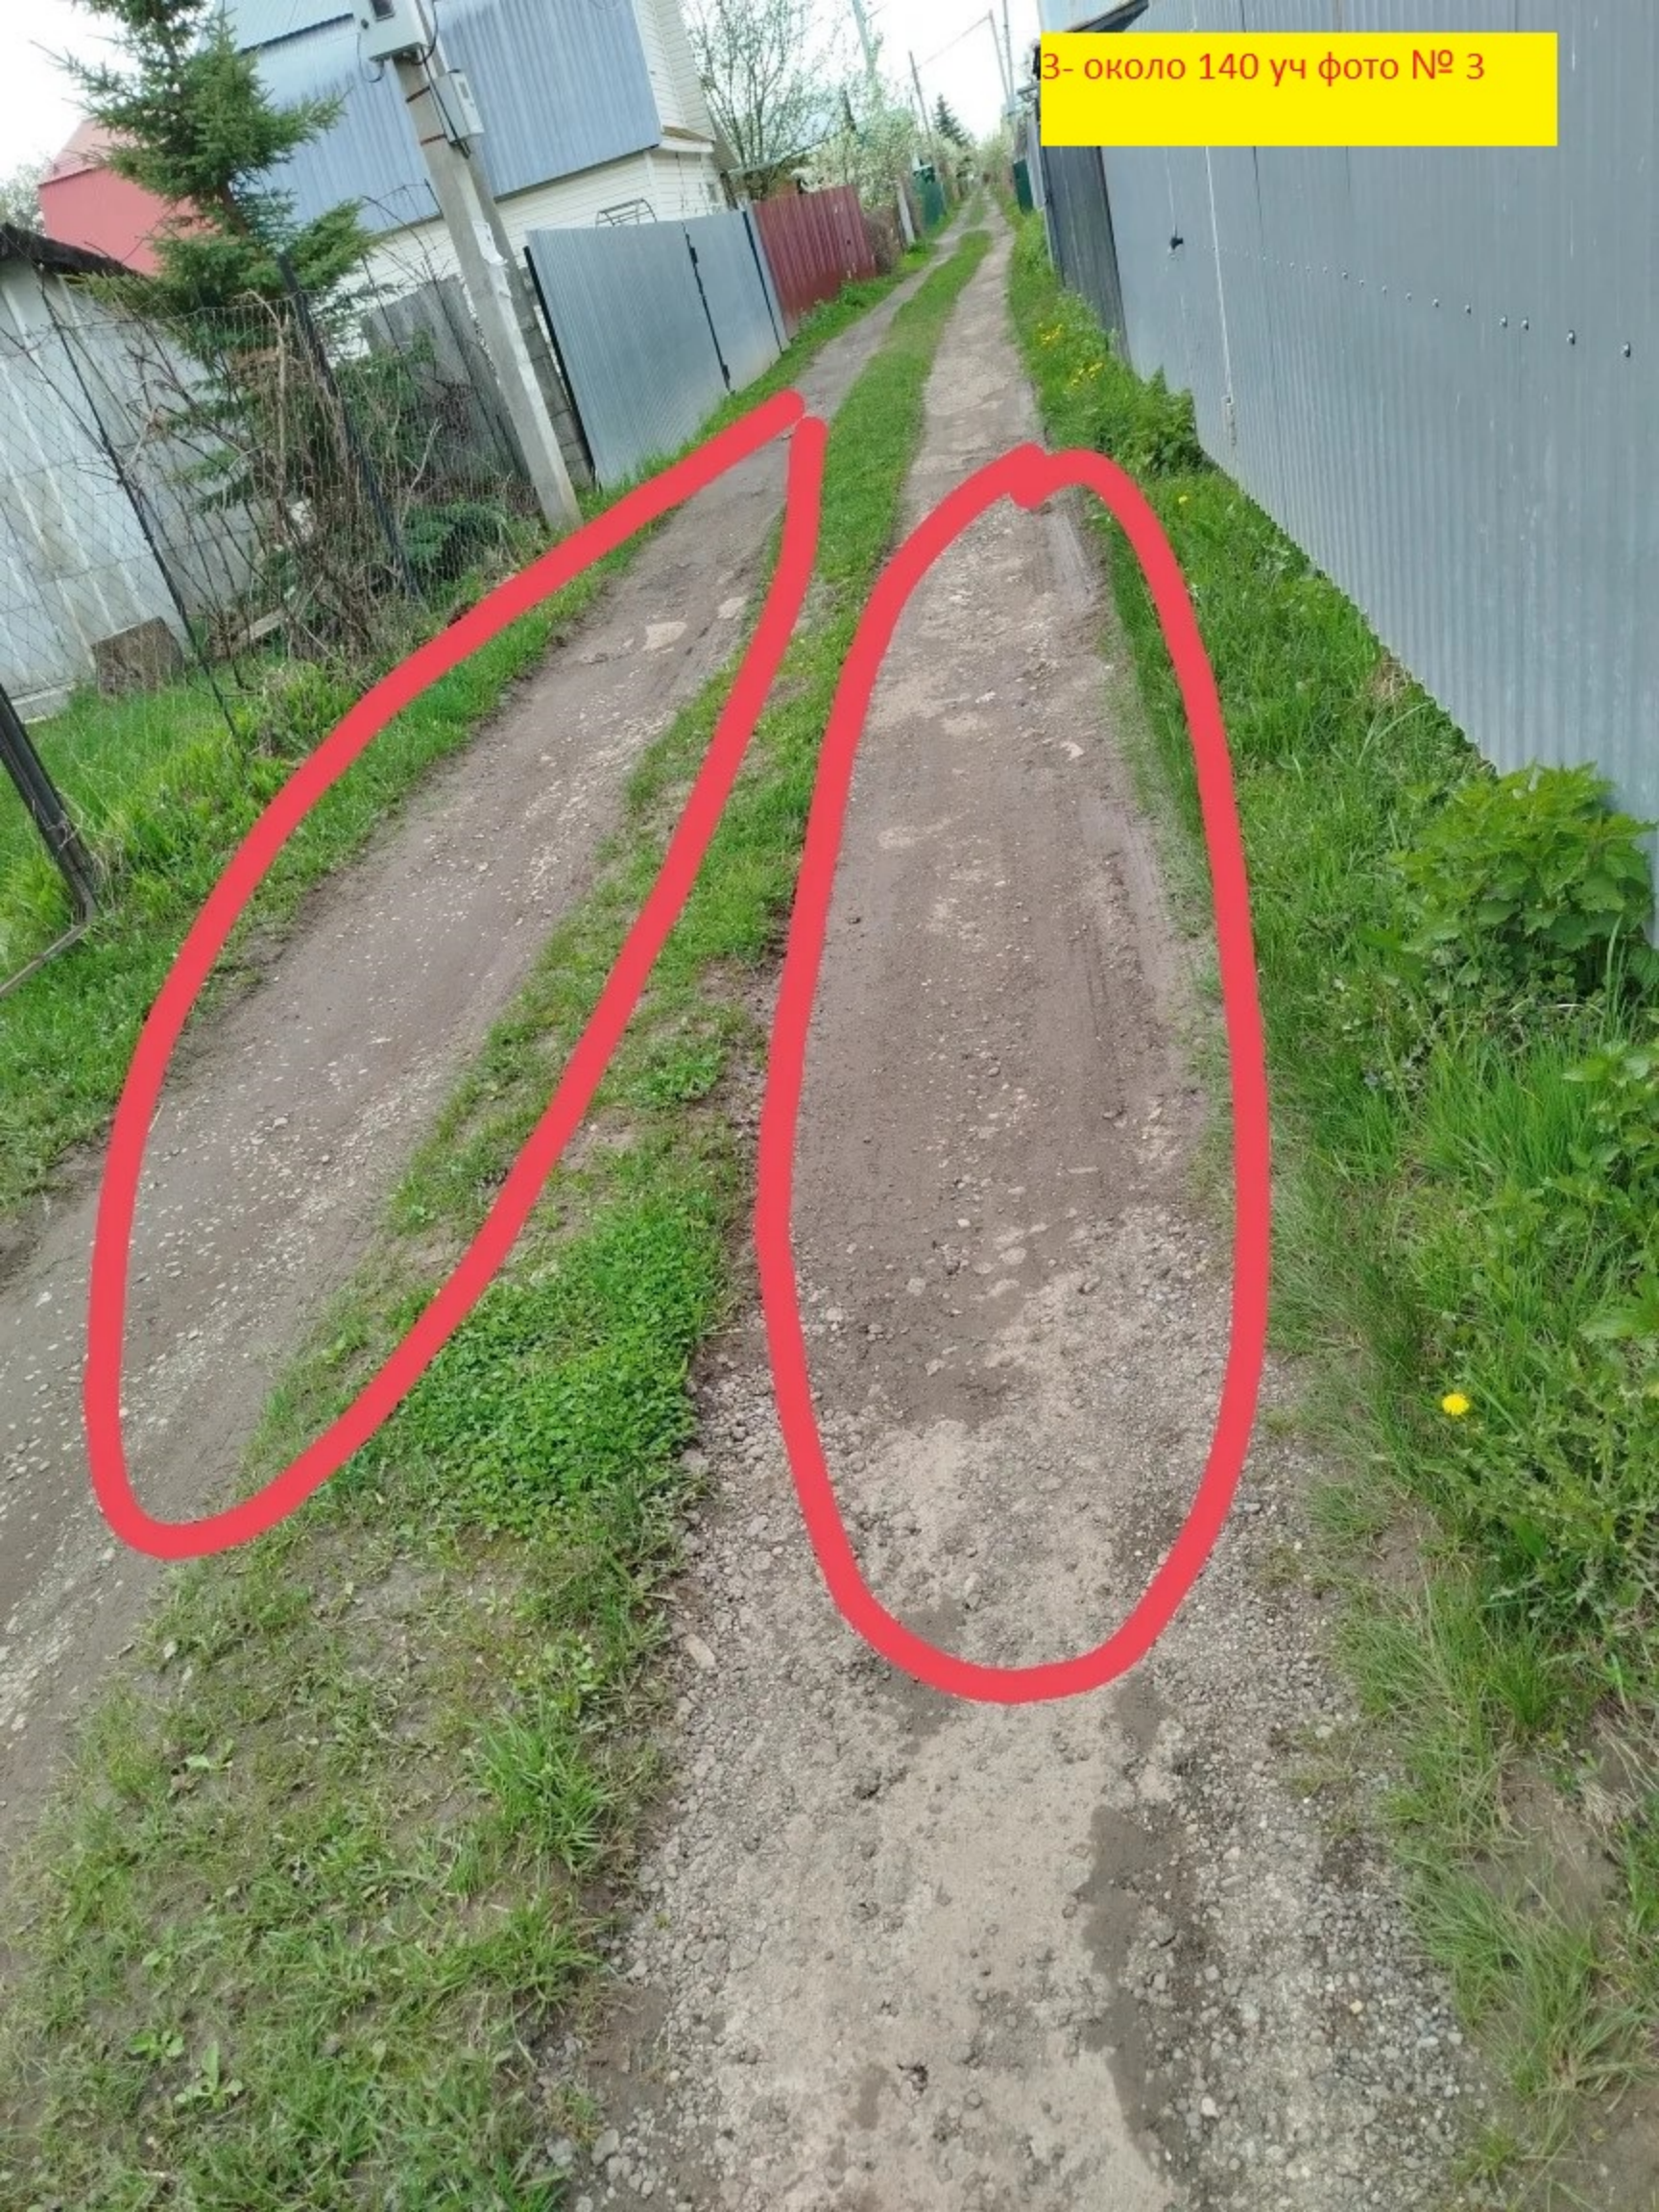
З- около 140 уч фото № 3

**около 140 уч.** – глубокие колеи с 2-х сторон, глубина 7 см, ширина 70 см, длина 10 м (фото № 3)

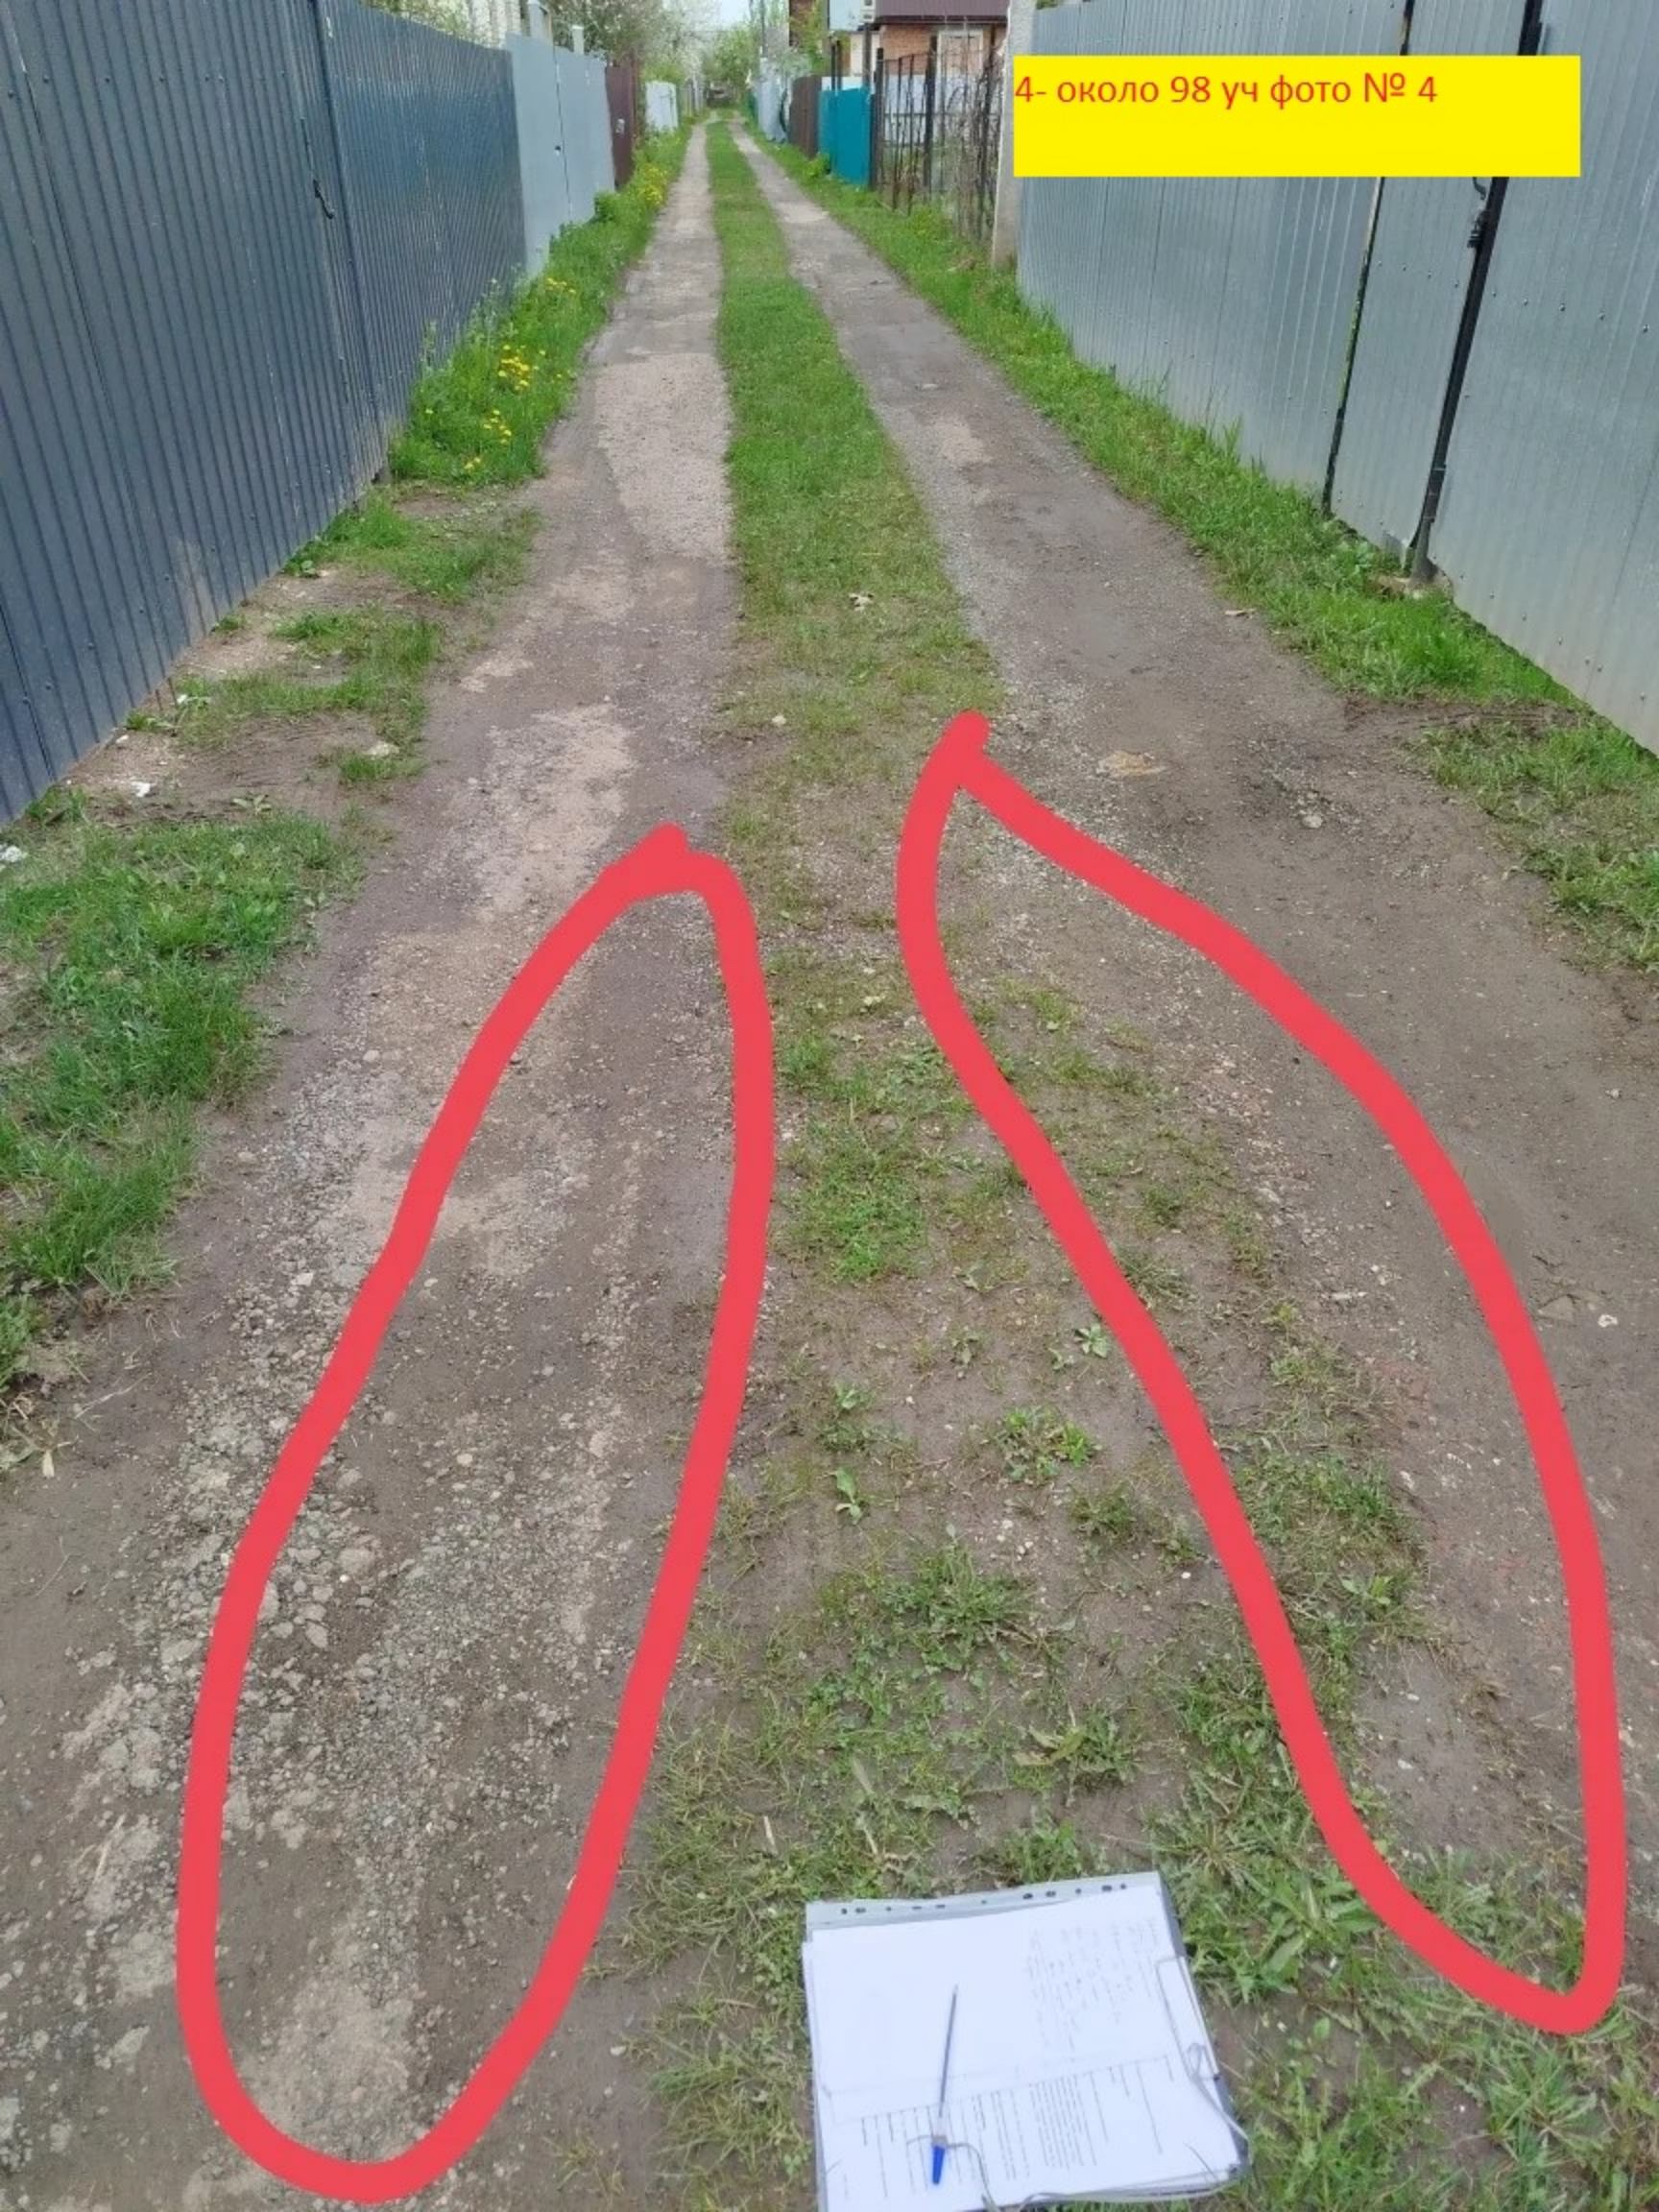
4- около 98 уч фото № 4

**около 98 уч.** - глубокие колеи с 2-х сторон, глубина 7 см, ширина 70 см, длина 8 м (фото № 4)

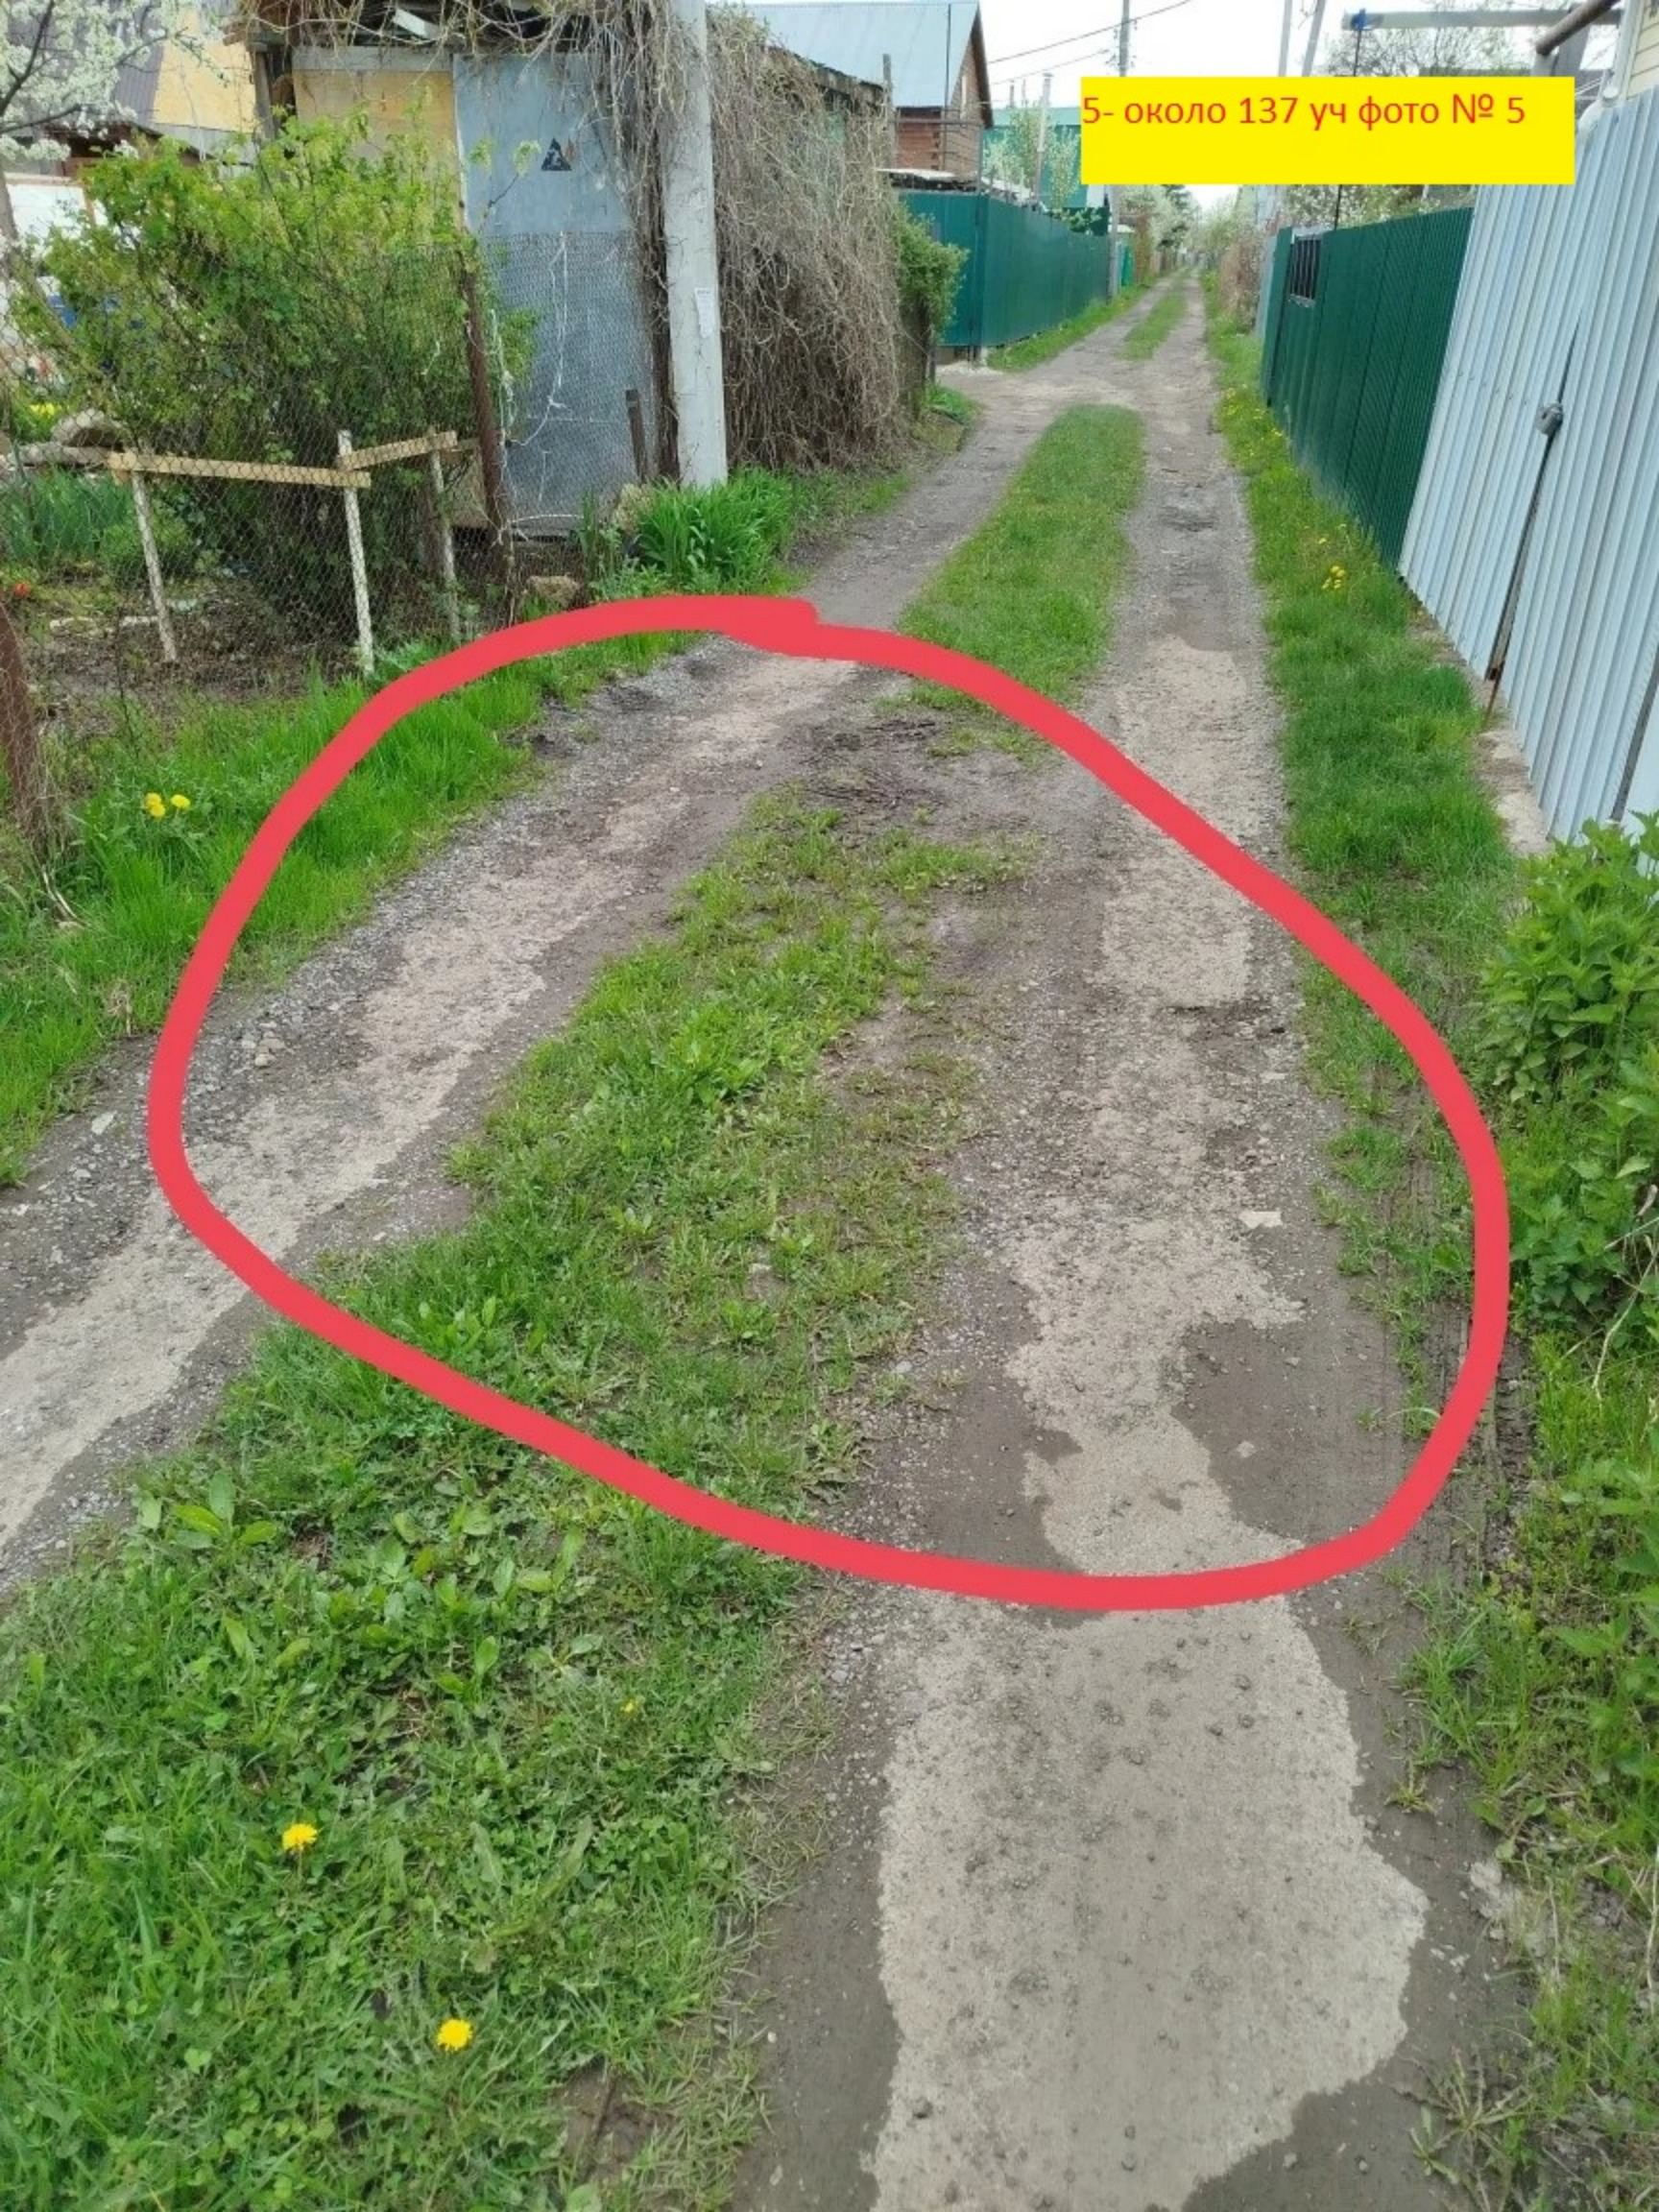
5- около 137 уч фото № 5

**около 137 уч.** – яма небольшая, просыпать, глубина 2 см. ширина 2 метра, длина 4 м. (фото № 5)

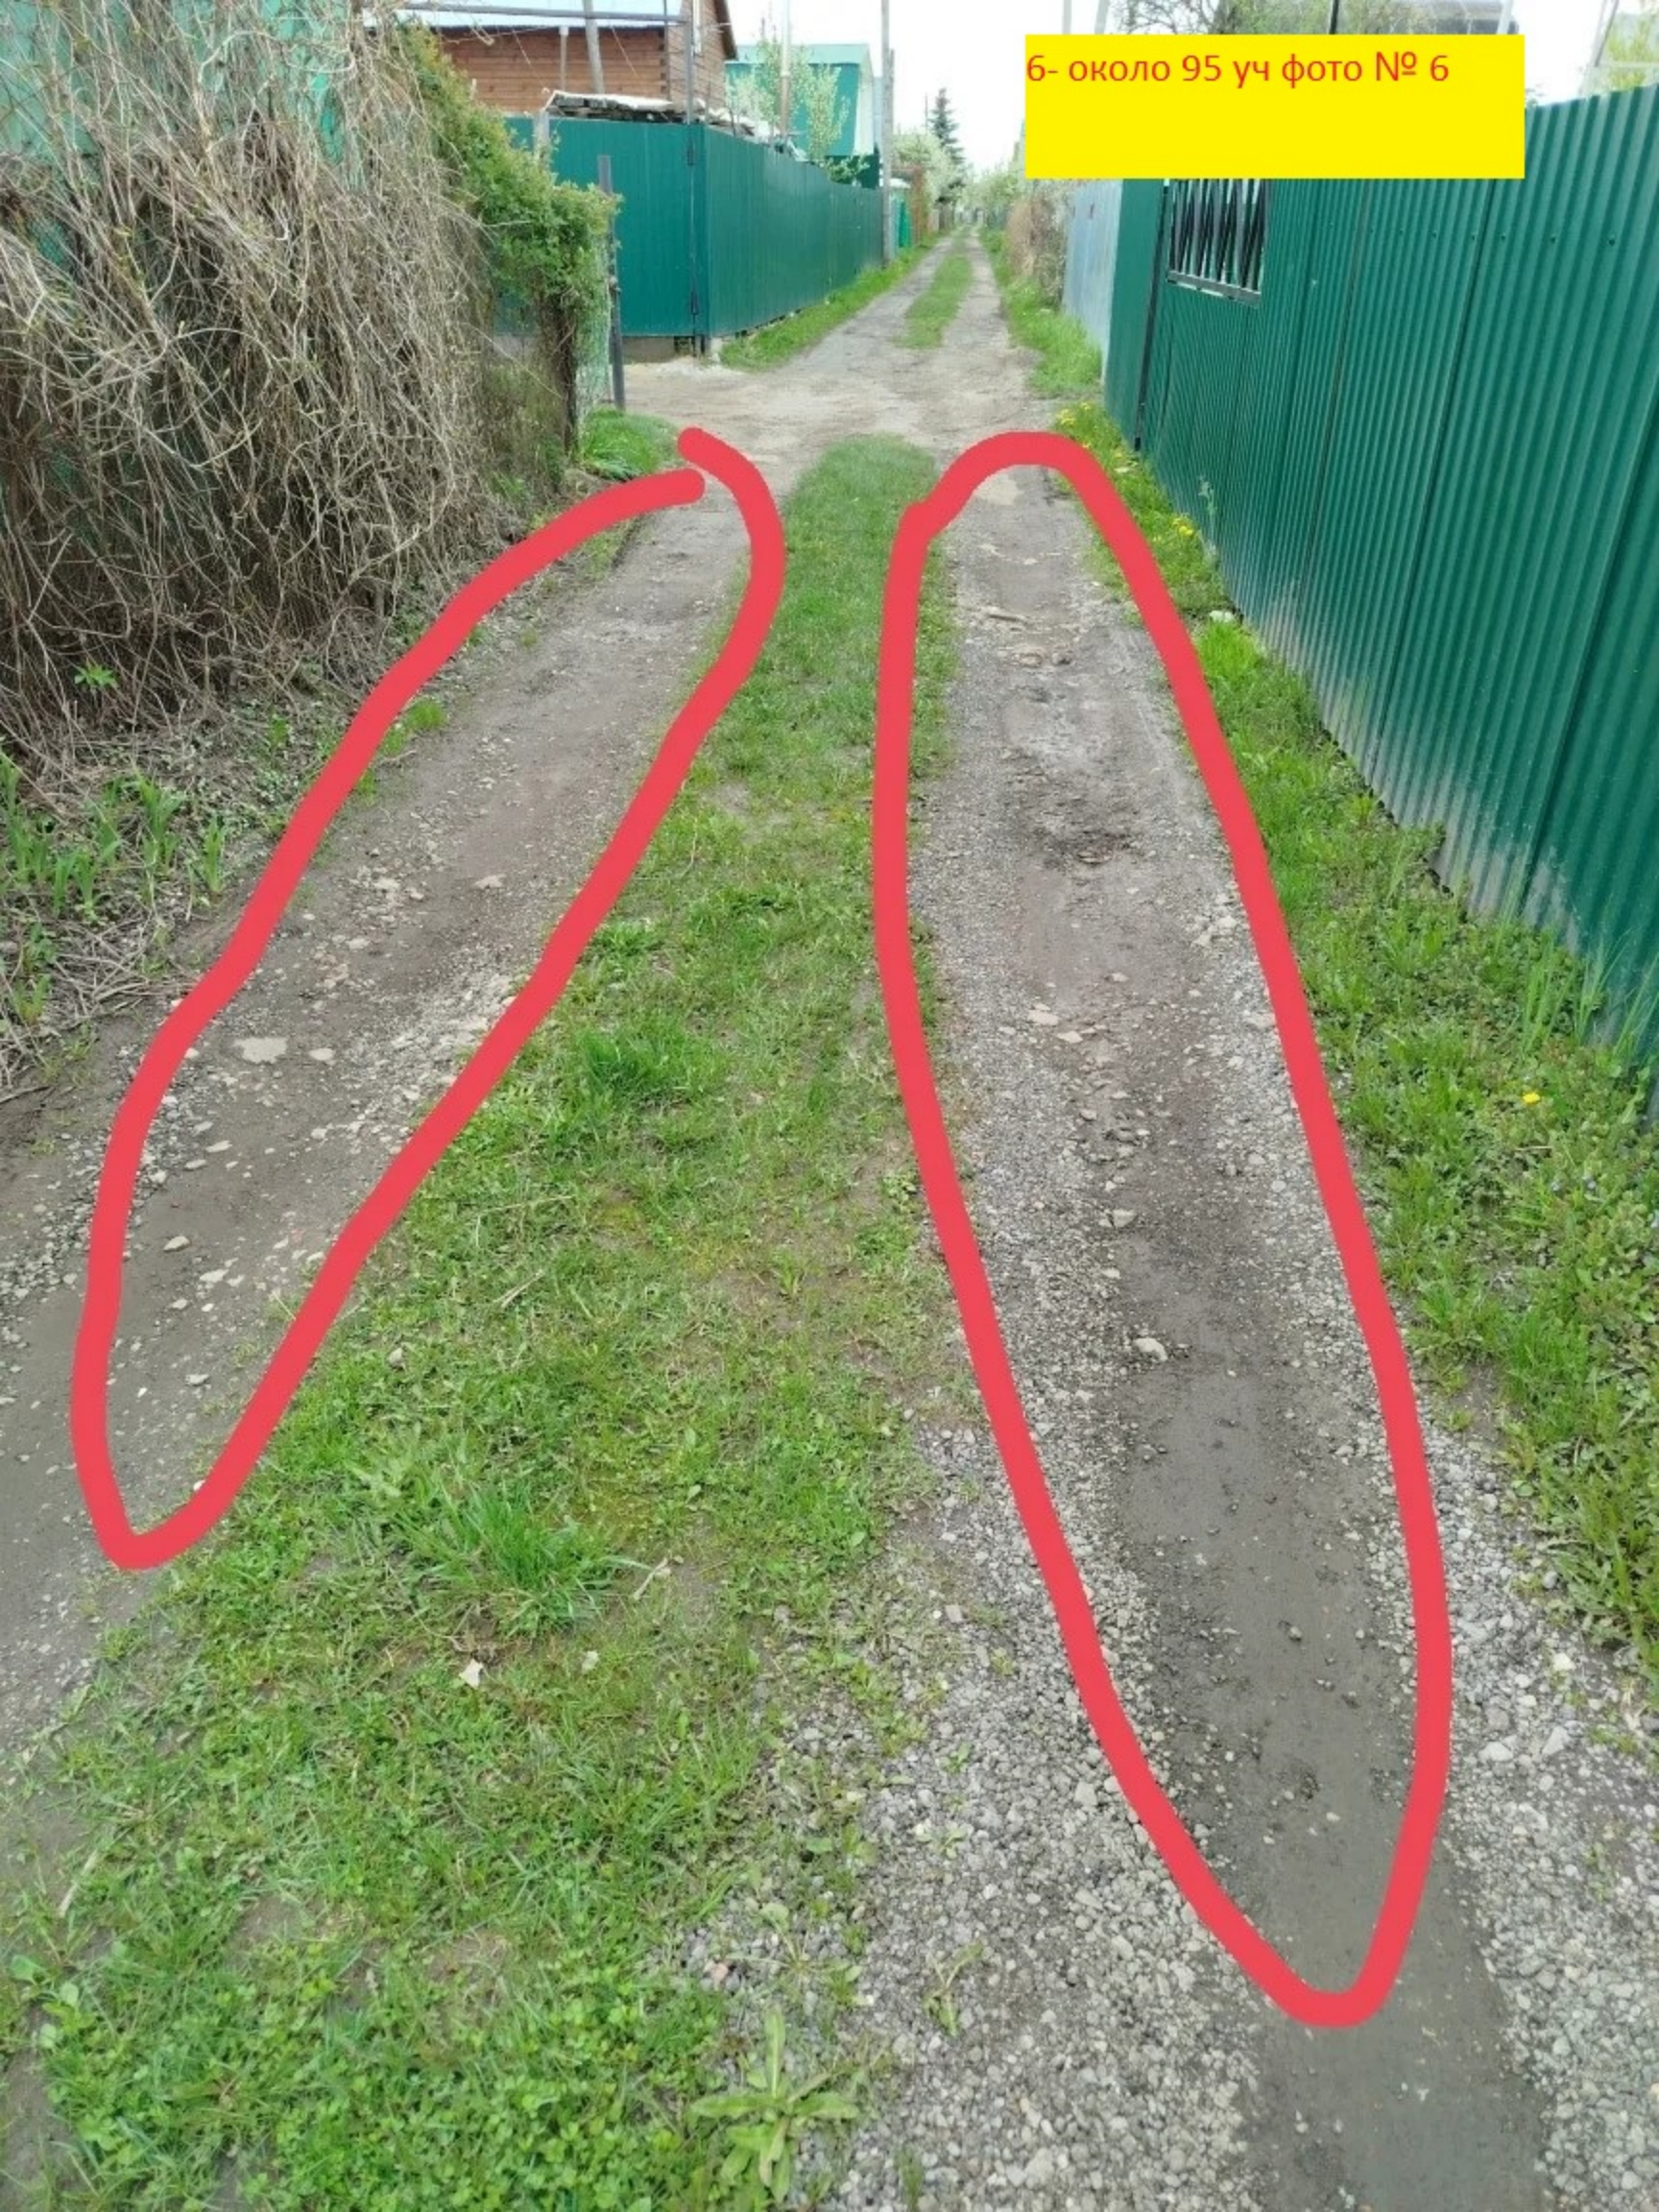
б- около 95 уч фото № 6

**около 95 уч.** - глубокие колеи с 2-х сторон, глубина 7 см, ширина 70 см, длина 12 м (фото № 6)

- произвести закупку необходимого объёма асфальтной крошки (фракций) на основании замеров, включённых в настоящий акт;
- определить очерёдность выполнения работ: в первую очередь отремонтировать наиболее загруженные и аварийно-опасные участки (например, участки 124-125, 81-82, 95);
- работы включить в смету на 2026–2027 гг. с контролем со стороны правления.
